Shimano Rückruf für Dura-Ace & Ultegra

Hollowtech II Kurbeln können brechen

Sicherheitswarnung für Shimano 11-Gang Hollowtech II Rennrad-Kurbelsätze

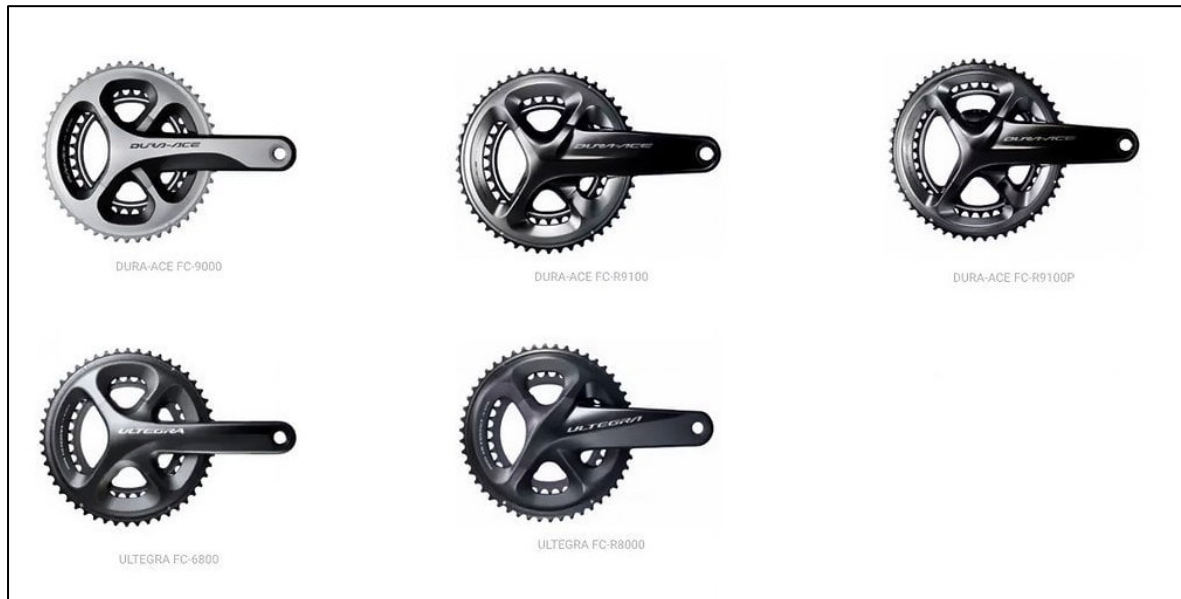
Shimano Europe B.V hat soeben ein freiwilliges Überprüfungs- und Austauschprogramm für ausgewählte 11-Gang Hollowtech II Rennrad-Kurbelsätze gestartet. Der Grund dafür ist ein mögliches Problem mit der Verklebung der Kurbelarme, das zum Bruch führen kann.

Einige Berichte, die Shimano erreicht haben, deuten darauf hin, dass die verklebten Teile des Kurbelarms sich lösen und brechen könnten. Dies stellt ein potenzielles Risiko für Stürze und Verletzungen dar.

Shimano wird alle betroffenen Kurbelsätze überprüfen. Sollte ein Kurbelarm den Inspektionsprozess nicht bestehen, wird er kostenlos ersetzt. Shimano betont, dass nicht alle Ultegra und Dura-Ace Kurbelsätze überprüft werden müssen. Nur die zwischen dem 1. Juni 2012 und dem 30. Juni 2019 hergestellten Kurbelsätze mit den angegebenen Herstellungs-Codes sind betroffen.
